ZUNCHO

Nº 30 • DICIEMBRE 2011

Especial
SISMO

- Lorca, el terremoto improbable.
- Ciencia y conciencia sísmica en España.
- La configuración sísmica de los sistemas.
- Comportamiento de los cerramientos y particiones durante el terremoto de Lorca.

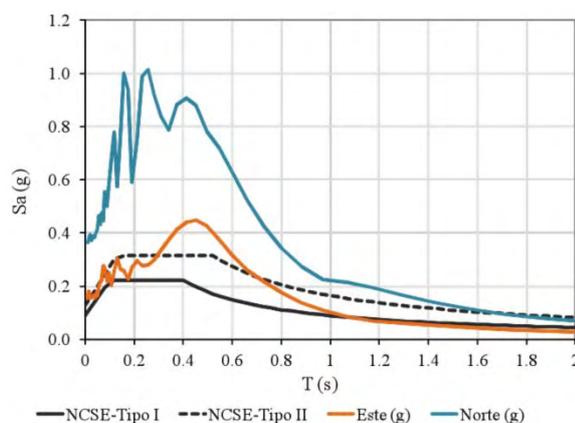
Figura 1.- Espectros de respuesta (5% de amortiguamiento) de las dos componentes horizontales del registro de aceleración de Lorca (Este y Norte), junto con los espectros de la Norma NCSE-02 para roca (tipo I) y suelo tipo II.

En la Figura 1 puede verse el espectro correspondiente a la componente N-S del terremoto de Lorca (en azul) en comparación con los espectros sísmicos de diseño de la Norma Sismorresistente Española, NCSE-02, para diferentes tipos de suelo.

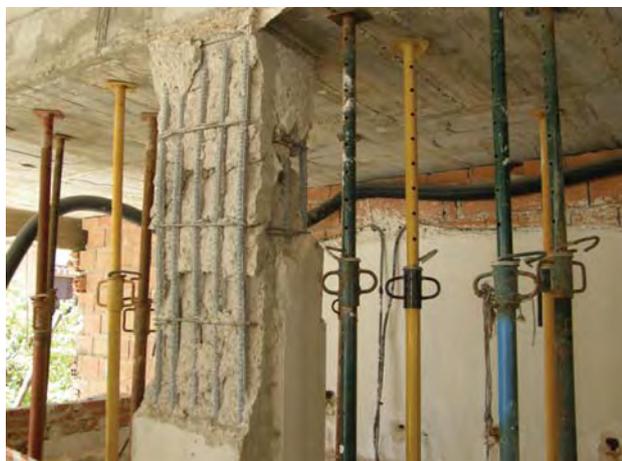
➔ **Figura 2.-** Pilar dañado en un edificio con forjados reticulares de Lorca. Se observa la falta de confinamiento.

La utilización de una armadura transversal inadecuada en los pilares —por ejemplo, un diámetro insuficiente del redondo, una separación excesiva de los cercos o una conexión inadecuada de éstos— impide el confinamiento de dichos elementos en las extremidades de los pilares (véase la Figura 2).

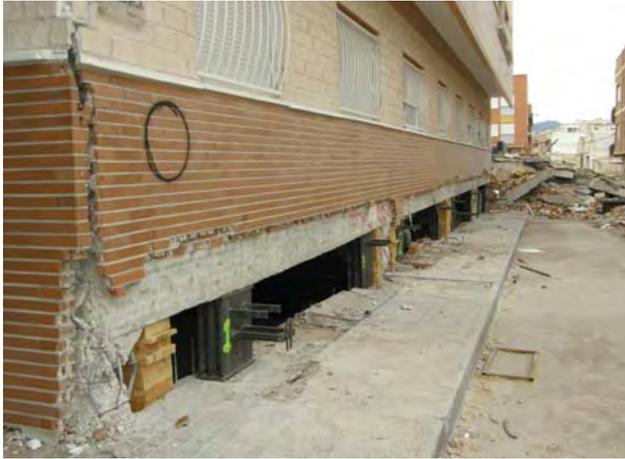
➤ **Figura 3.-** Edificio de Lorca con pilares cortos perimetrales. También es visible la falta de confinamiento en los pilares. Puede observarse "el código de Lorca": el círculo negro en la fachada que significa demolición.

La presencia de pilares cortos en los edificios, que pueden sufrir daños importantes debido al excesivo esfuerzo cortante al que están sometidos, puede ser la causa de grandes daños en las estructuras e, incluso, del colapso de las mismas (Figura 3).

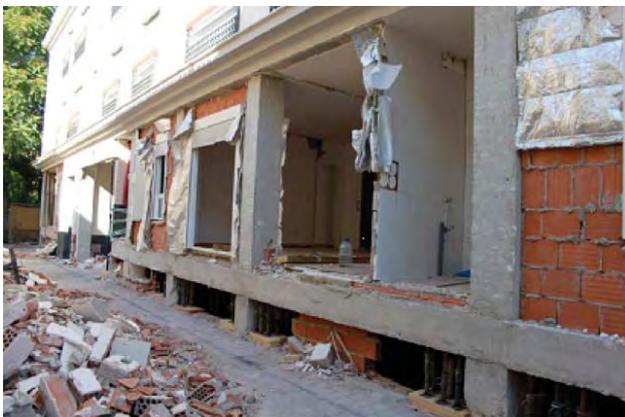
➤ **Figura 4.-** Edificio de Lorca con daños estructurales moderados en los pilares cortos, pero con grandes daños no estructurales por el colapso de los cerramientos de la planta baja.

Algunas normas no fijan límites de deformación lateral de los edificios que permitan minimizar los daños no estructurales. Por este motivo, en muchos edificios de hormigón armado cuya estructura no ha sufrido daños o ha sufrido daños menores durante sismos, los cerramientos o tabiques pueden sufrir grandes daños. La falta de conexión entre los paneles de mampostería y la estructura hace que dichos elementos se dañen tanto por movimientos fuera de plano como por movimientos en el plano. Las pérdidas totales por esta causa pueden ser cuantiosas al nivel de una ciudad entera (Figura 4).

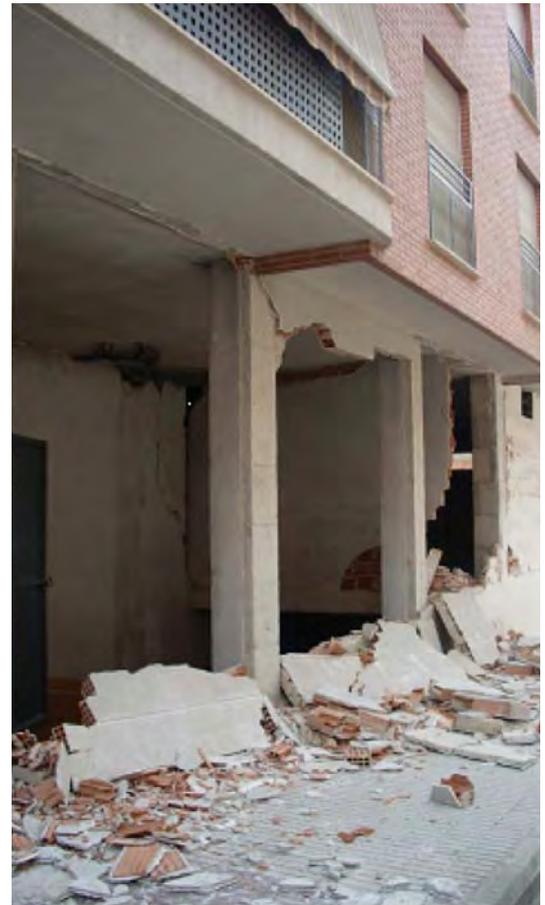
➤ **Figura 5.-** Edificio de Lorca con la planta baja débil y los cerramientos colapsados o con daños severos.

Una situación que añade dificultades al problema de reducir los daños no estructurales es la presencia de una *planta baja débil*, que es bastante común en muchos de los edificios que se encuentran en zonas sísmicas; habitualmente está originada por una mayor altura de la planta baja. En la mayoría de los casos, su presencia no conduce al colapso de la estructura sino a grandes desplazamientos horizontales seguidos de graves daños en los cerramientos (Figura 5).

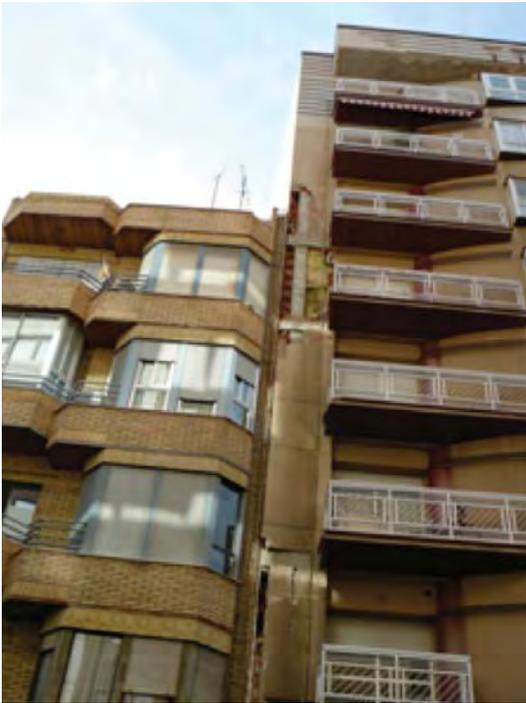
Figura 6.- Golpeteo sufrido por dos edificios de Lorca con el consiguiente daño.

Un aspecto importante que puede conducir a daños sísmicos importante es el dimensionamiento inadecuado de las juntas sísmicas que se deben dejar entre edificios colindantes. Este hecho puede producir el fenómeno de golpeteo entre edificios, que puede tener graves consecuencias: grandes daños (Figura 6) e, incluso, el colapso.

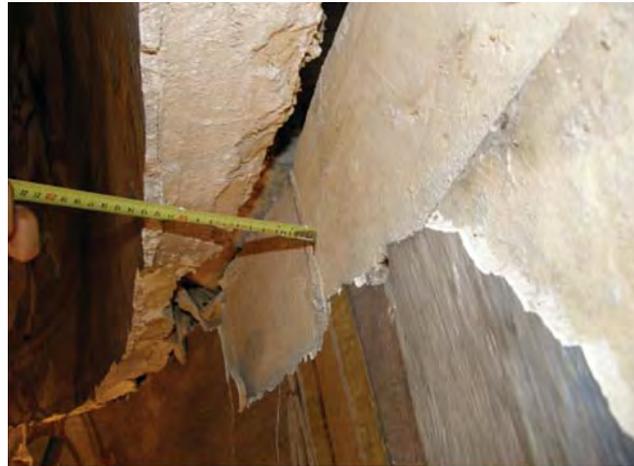
Figura 7.- Movimiento hacia fuera de la pared y pérdida de apoyo de la cúpula de la iglesia Paso Azul, Lorca.

Las iglesias han sufrido daños de diferente grado. El muro sur de la Iglesia Paso Azul ha sufrido un vuelco hacia fuera, dejando la cúpula parcialmente apoyada sobre el muro (Figura 7). En otras iglesias se han observado grietas en el plano de los muros de las fachadas y de los otros muros, grietas en las bóvedas y en los arcos, así como numerosos daños no estructurales.

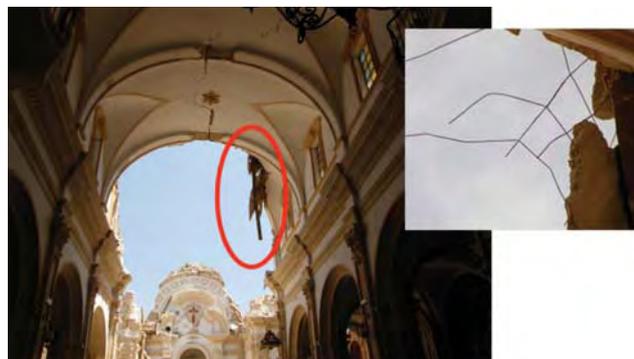
Figura 8.- Refuerzo con hormigón armado en la zona del transepto de la Iglesia de Santiago.

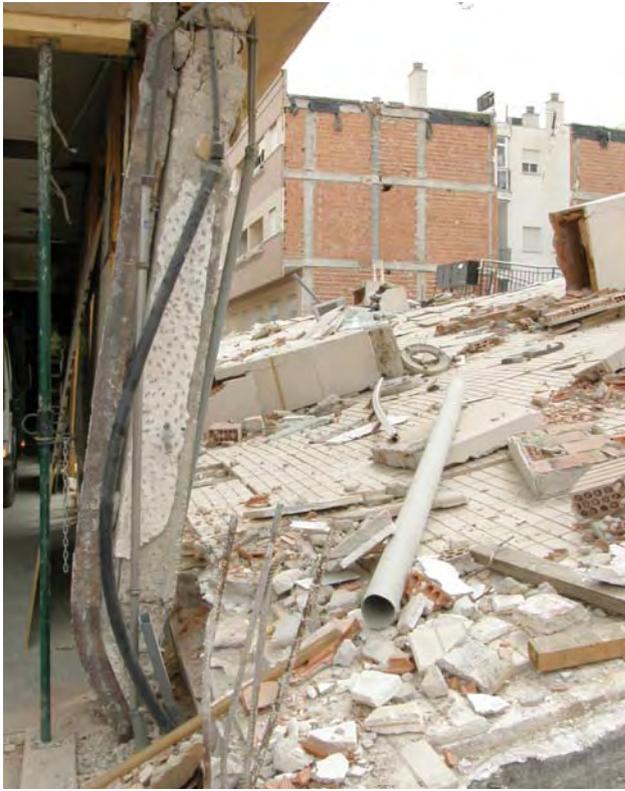
➔ **Figura 9.-** Efecto del impacto del edificio colapsado sobre el colindante.

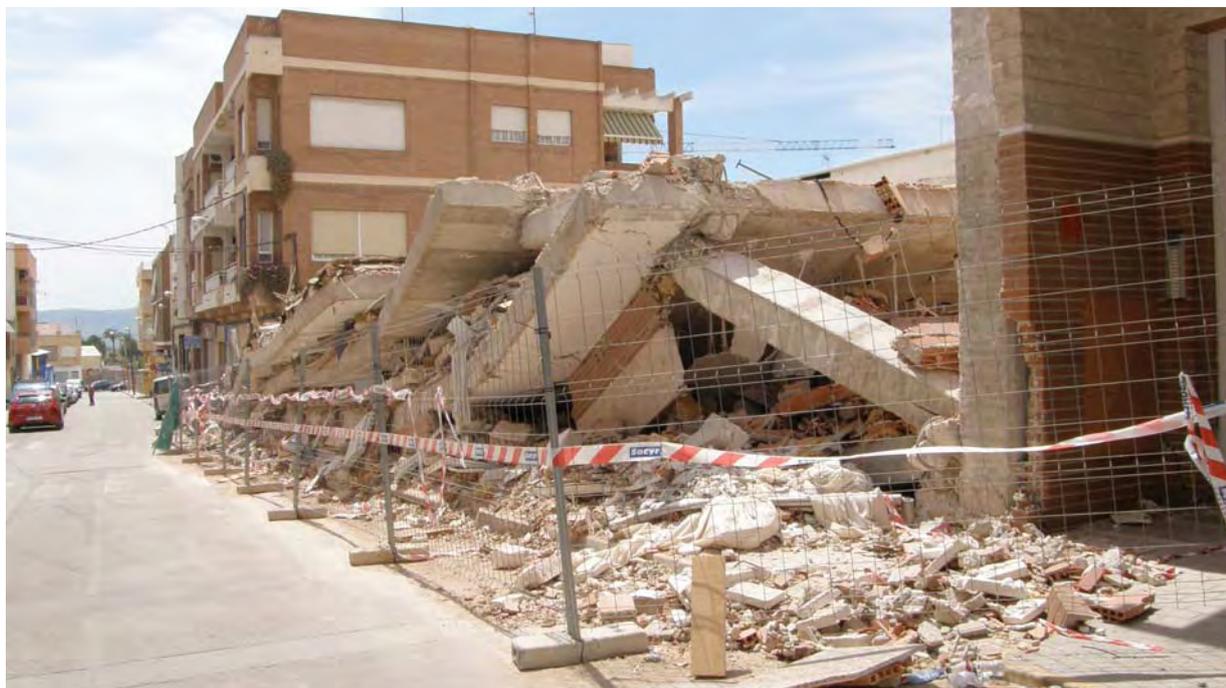
Figura 10.- Vista general del único edificio colapsado en Lorca.

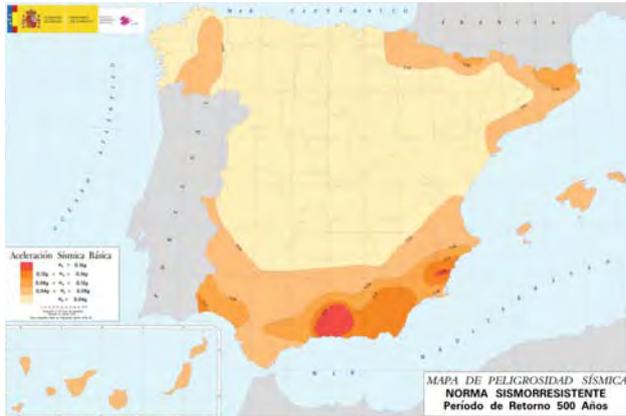
Figura 3.- Mapa de peligrosidad sísmica de España (Norma NCSE-02).

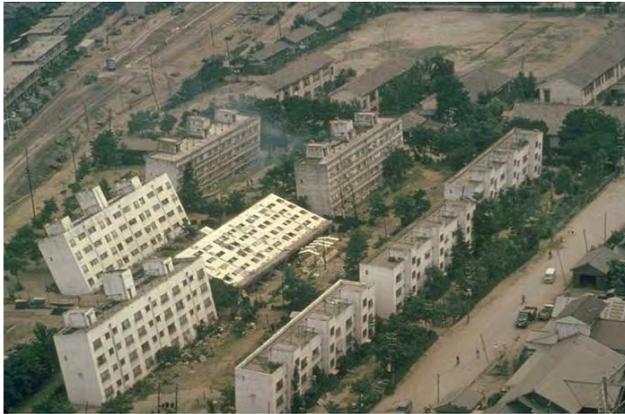
Figura 4.- Fallo de la capacidad portante de cimentaciones de edificios por efecto de la licuefacción del terreno (terremoto de Niigata, Japón, 16/6/1964).

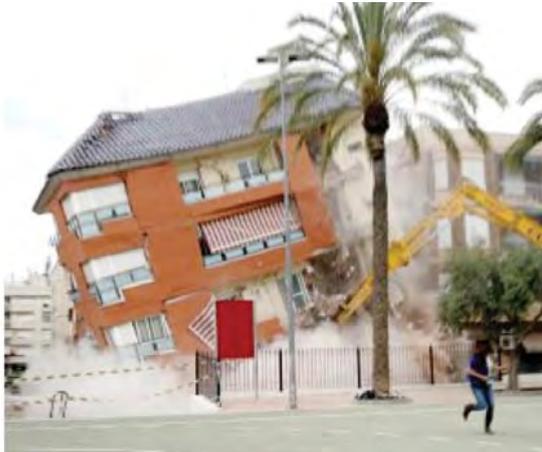
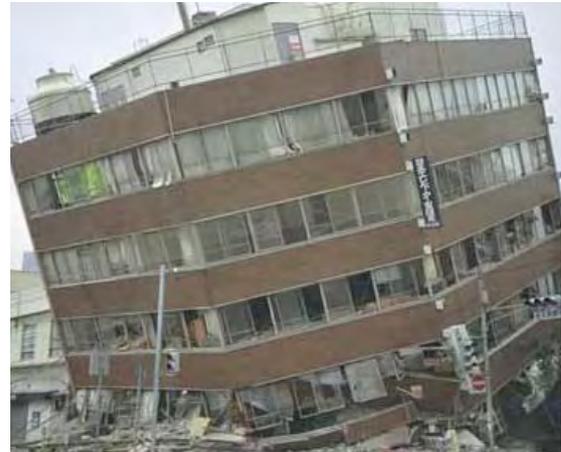
Figura 8.- Fallos estructurales por carga sísmica. Terremotos de Lorca, España, 2011 (izquierda) y Kobe, Japón, 1995 (derecha).

hecho conocido de que los errores de proyecto y construcción son responsables del 70% de los fallos sísmicos (Figuras 8 y 9), mientras que solo un 15% de éstos son atribuibles a defectos de los materiales. Así mismo se ha puesto de manifiesto que estos fallos son a veces producto de disposiciones urbanísticas permisivas dictadas al amparo de ordenanzas municipales que contravienen las regulaciones de la Norma, tema éste que deberá esclarecerse (y corregirse) al depurar las responsabilidades que procedan en cada caso.

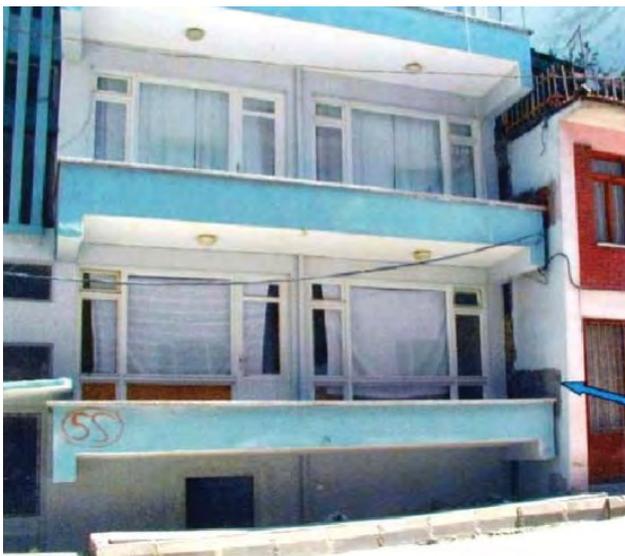
Figura 9.- Asiento de una edificación debido a la licuefacción del terreno subyacente (terremoto de Izmit, Turquía, 17/8/1999).

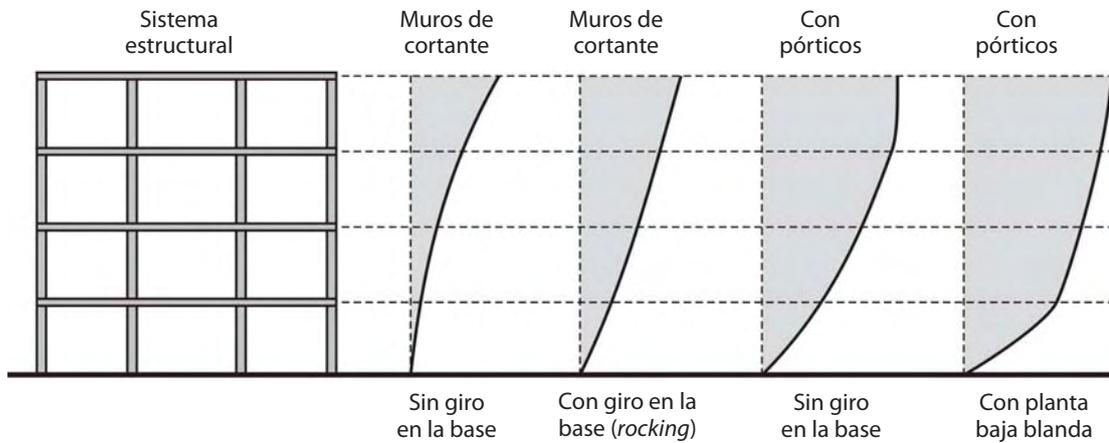
Figura 1.- Variación de la deformación horizontal de una estructura.

- 2) El diseño del sistema estructural, evitando que los daños y las deformaciones anelásticas se concentren en áreas localizadas que comprometan la funcionalidad o la seguridad del edificio.
- 3) El estudio y el detalle (*detailing*) de las regiones críticas de las piezas para que puedan absorber los esfuerzos y disipar la energía sin agotarse.
- 4) El control de la deformación horizontal máxima (*drift* total) y de la deformación horizontal relativa entre forjados sucesivos (*drift* de planta). Ilustradas cualitativamente en la Figura 1 [6].

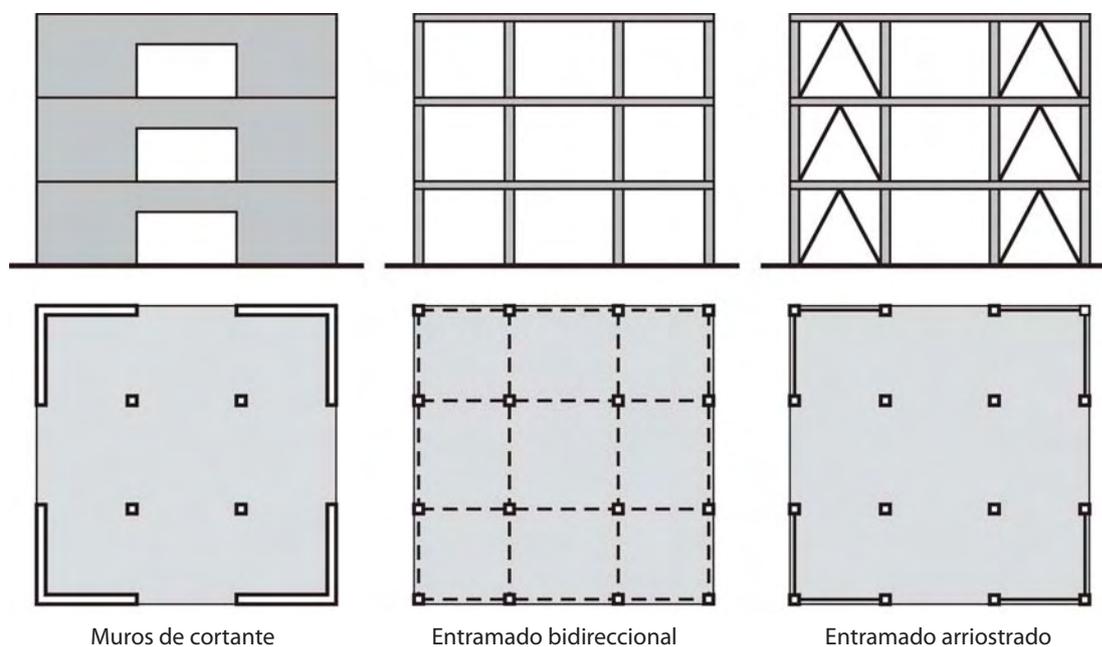
Figura 2.- Soluciones estructurales ideales desde un punto de vista sísmico.

- Estabilidad frente al vuelco.
- Esbeltez geométrica reducida.
- Alturas de planta iguales.
- Simetría en planta con respecto a los dos ejes principales.
- Uniformidad de los alzados y de las secciones.

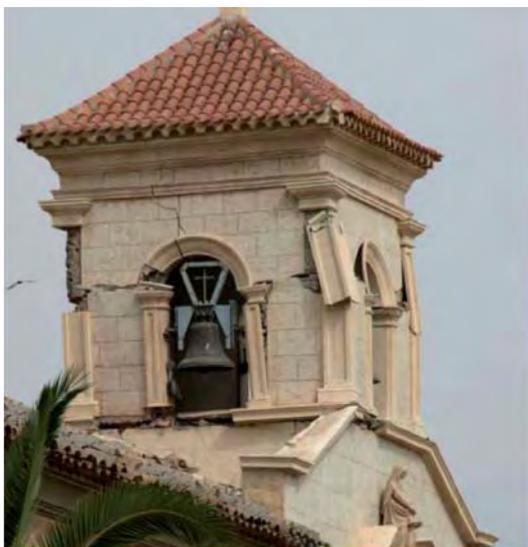
Figura 6.- Ejemplo de apéndice y del efecto de amplificación de las fuerzas dinámicas [8].

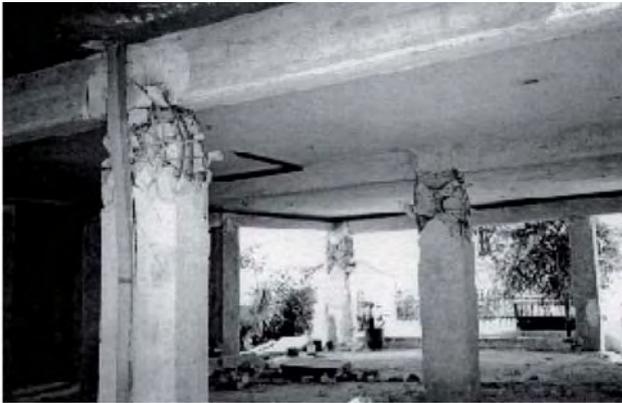
Figura 8.- Daño en extremos de pilares de planta blanda [3].

- Los daños estructurales tienden a concentrarse en los nudos y en los extremos de los pilares de la planta blanda (Figura 8) [3].
- El deterioro de los elementos no estructurales, si no se colapsa la estructura, se concentra principalmente en la planta blanda, al tiempo que decrece rápidamente en altura (Figura 9).
- La planta blanda puede experimentar deformaciones horizontales y permanentes muy amplias (Figura 10) e incluso colapsarse (Figura 11).

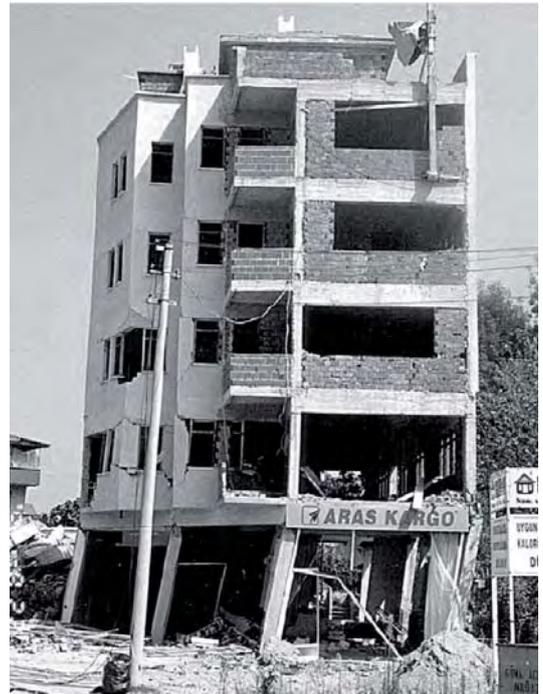
Figura 9.- Ejemplo de edificio con planta blanda dañado [12].

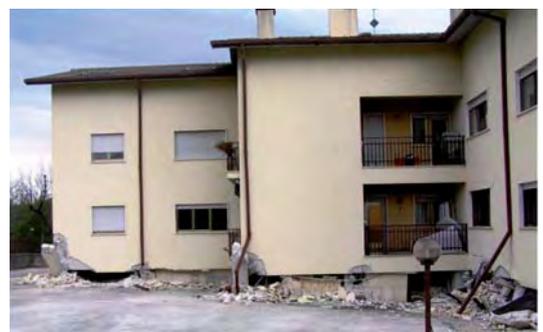
Figura 11.- Colapso de planta blanda en Pettino durante el terremoto de L'Aquila (Italia) de 2009.

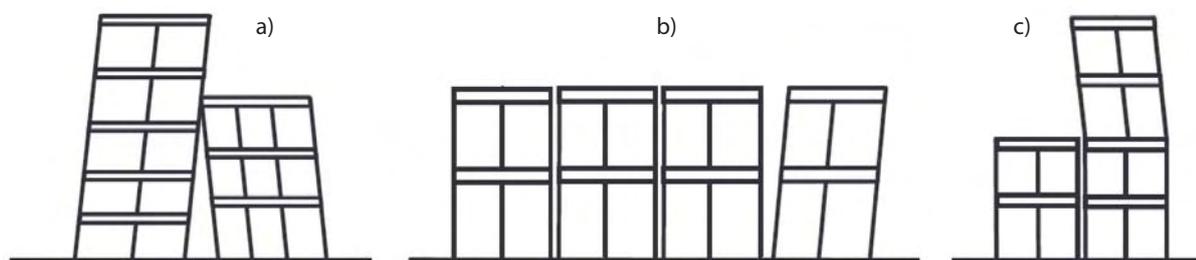
Figura 12.- Ejemplo de daños producidos por golpeteo entre estructuras.

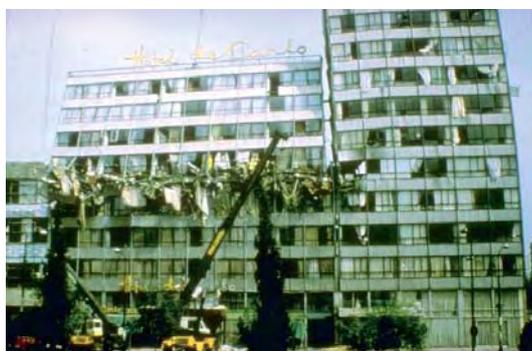
Figura 14.- Caso típico de golpeteo en el terremoto de México de 1985.

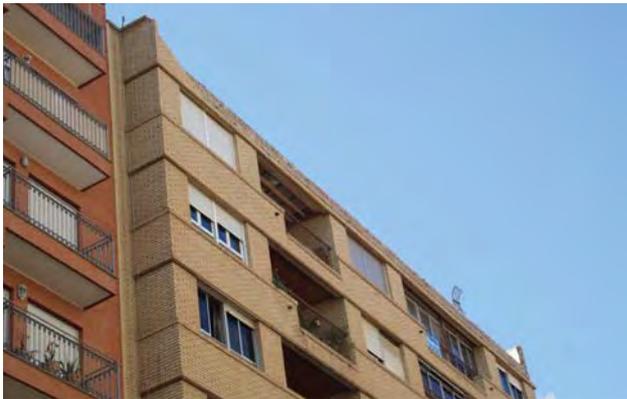
Figura 2.- Aspecto general de los daños en petos de cubierta.

- Los petos de cubierta (Figura 2) así como, en menor medida, algunos paños de cerramiento situados preferentemente en las plantas altas, parecían haber colapsado ante las solicitaciones normales a su plano, fuerzas de inercia causantes de los esfuerzos de flexión que el empotramiento en los forjados —único mecanismo resistente en el caso de los petos— no fue capaz de resistir.
- El fallo de los cerramientos de las plantas bajas seguía un patrón distinto, coherente con los esquemas de colapso ante acciones en su plano ejercidas desde el contorno. Estas acciones producen en los paños de fábrica el característico esquema de rotura en aspas (Figura 3) que se observaba con frecuencia en los edificios de la ciudad. Dentro de esta forma de fallo por acciones en su plano

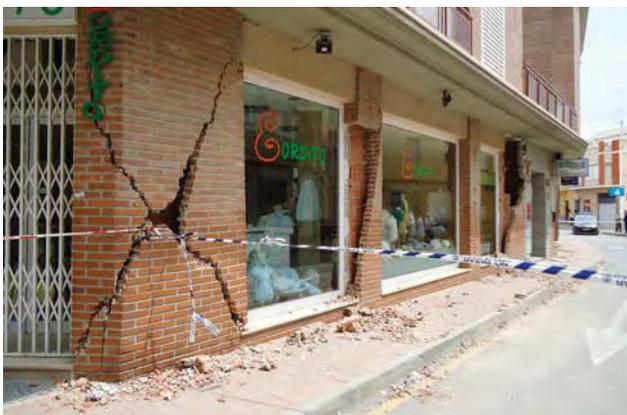
Figura 3.- Fallos en cerramientos de planta baja.

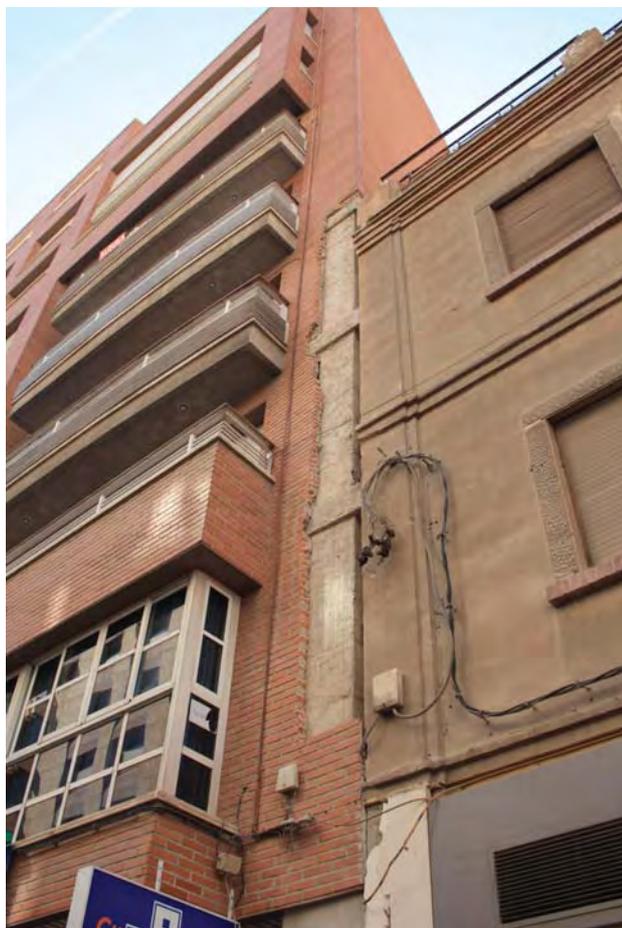
Figura 4.- Daños en paños aledaños a las juntas entre edificios.

se podría incluir el caso de los paños aledaños a las juntas entre edificios, que habían sufrido el efecto de los choques entre ellos (Figura 4), lo que resultaba especialmente patente, aunque no exclusivo, en el caso de juntas entre edificios de distinta configuración.

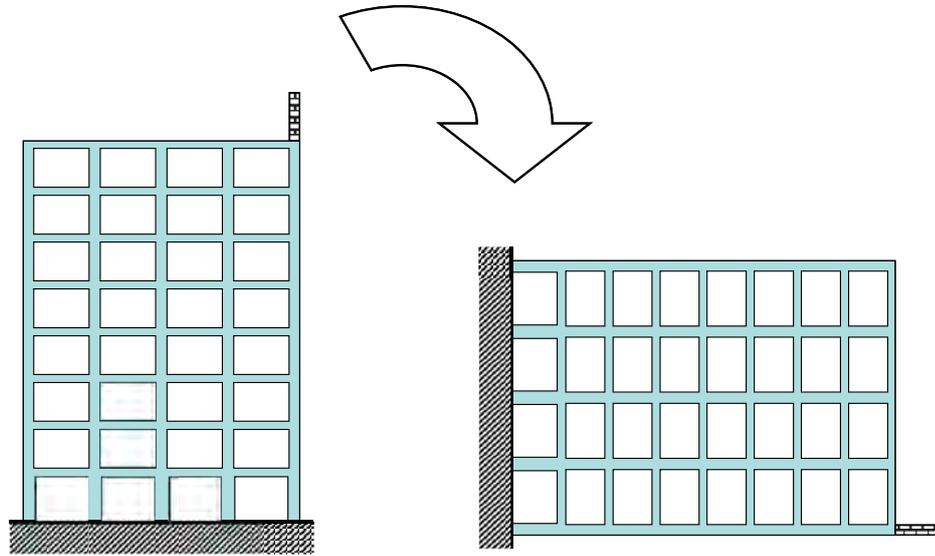
⇒ **Figura 9.-** Las acciones resultantes sobre los petos superiores, son similares a las que se producirían en el caso de girar el edificio 90°.

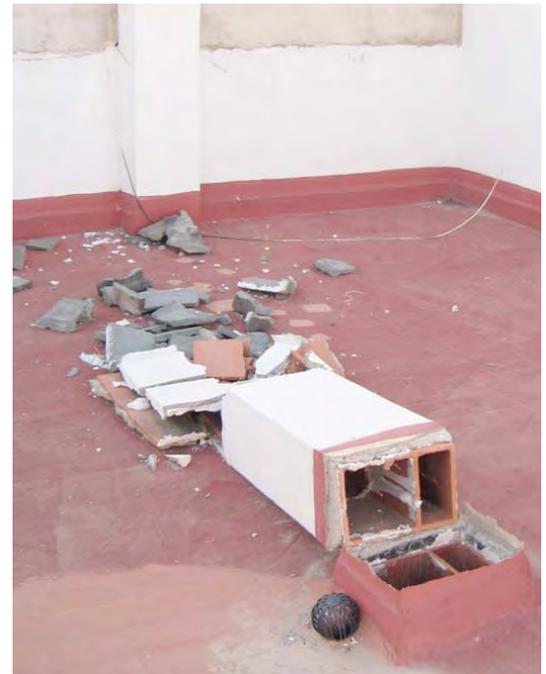
⇒ **Figura 10.-** Colapso de una chimenea en la cubierta de un edificio.

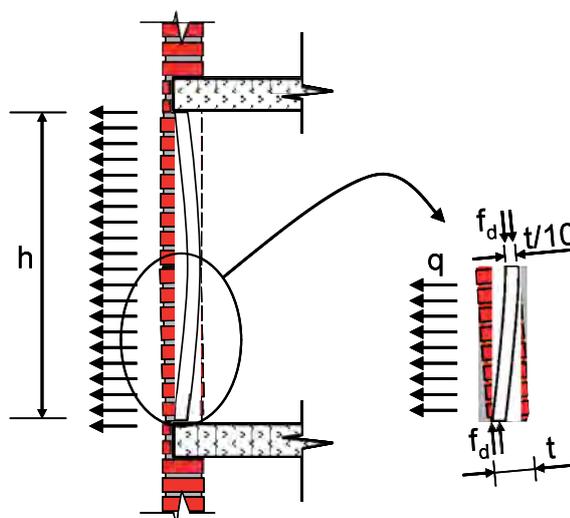
Figura 11.- Representación esquemática del efecto arco en un paño de cerramiento confinado entre forjados.

Naturalmente, la realidad no es tan favorable. Ni el apoyo de las hojas de fábrica suele ser completo —si en la anterior formulación el ancho eficaz se limita a los 2/3 del total, según la práctica constructiva habitual, la capacidad se reduce a menos de la mitad y, además, el efecto de las deformaciones ya no podría ser ignorado— ni la rigidez de los forjados permitiría en la mayoría de los casos absorber las reacciones, por lo que el modelo únicamente podría ser aplicado en las zonas de los paños aledañas a los pilares, que actuarían como tirantes del arco. Con todo, en la práctica el mayor problema deriva de la imposibilidad de asegurar el apoyo de tan siquiera los citados 2/3 del espesor de la fábrica (Figura 12).

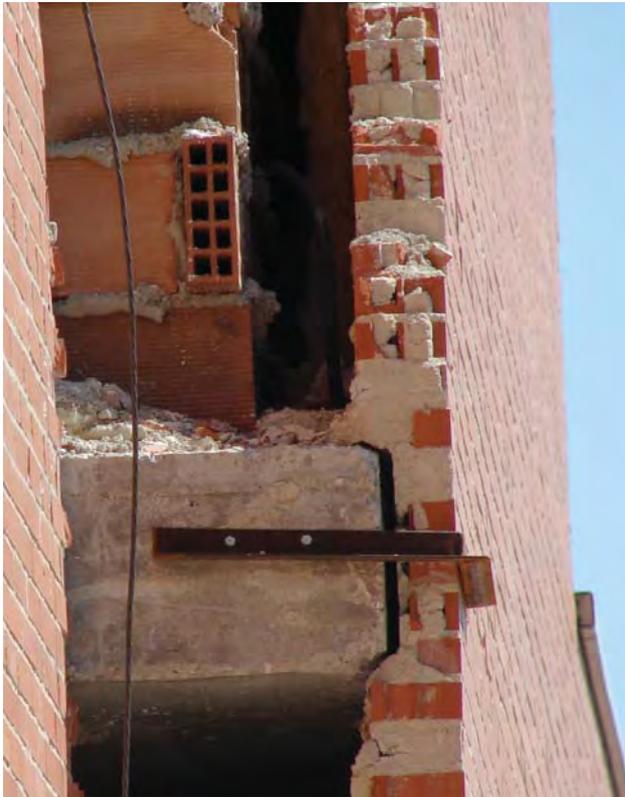
Figura 12.- Detalle del apoyo real de una fábrica en el forjado de un edificio siniestrado.

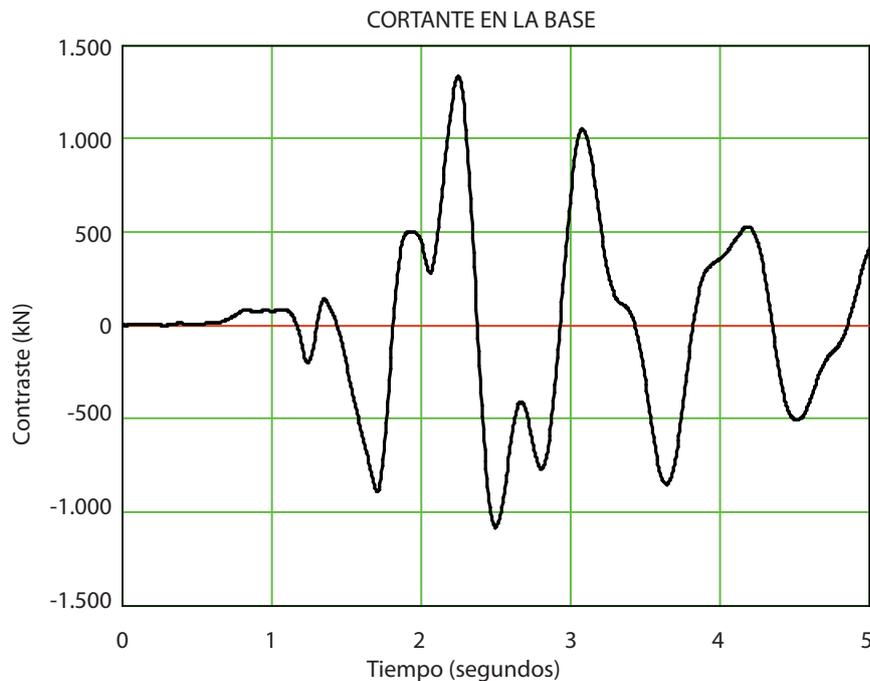
Figura 18.- Cortante en la base. Pórtico inicial tipo con estructura desnuda.

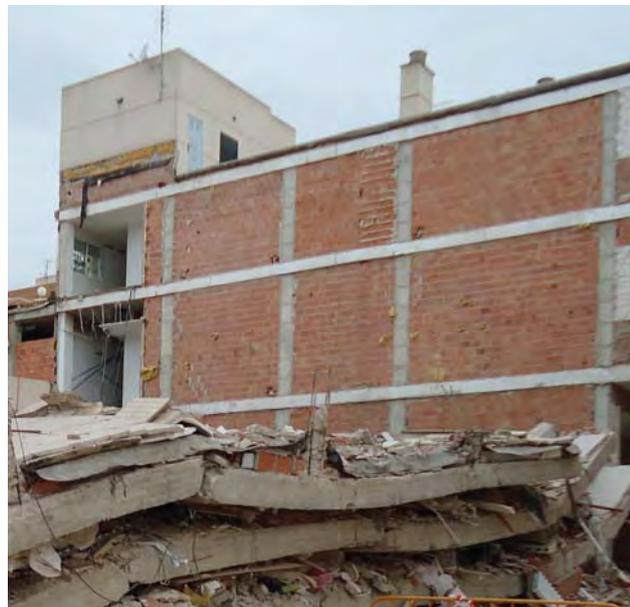
Figura 19.- Detalle de al importancia que la fábrica de ladrillo tiene en el comportamiento estructural del edificio

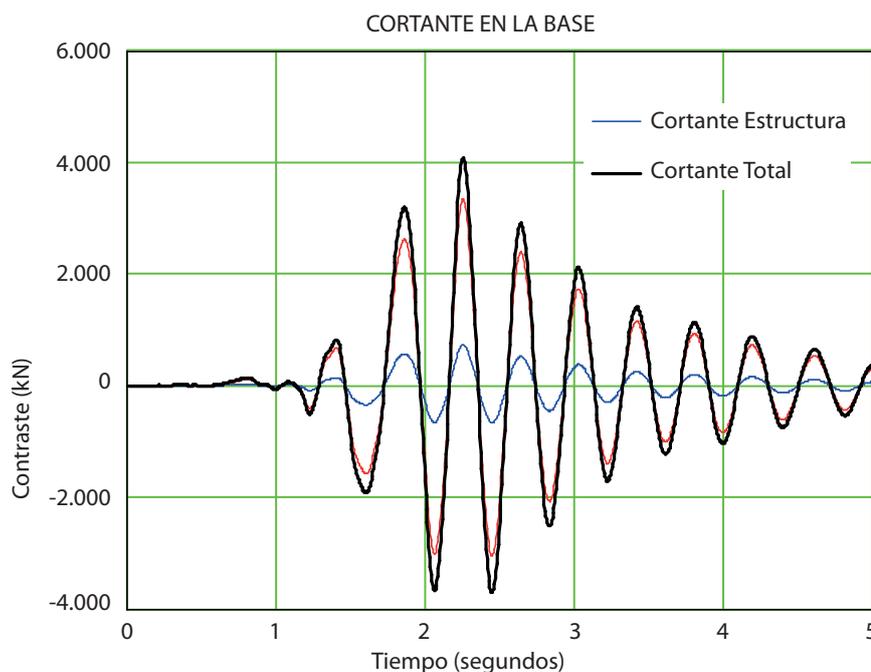
Figura 20.- Cortante en la base. Pórtico inicial tipo con estructura y fábrica.

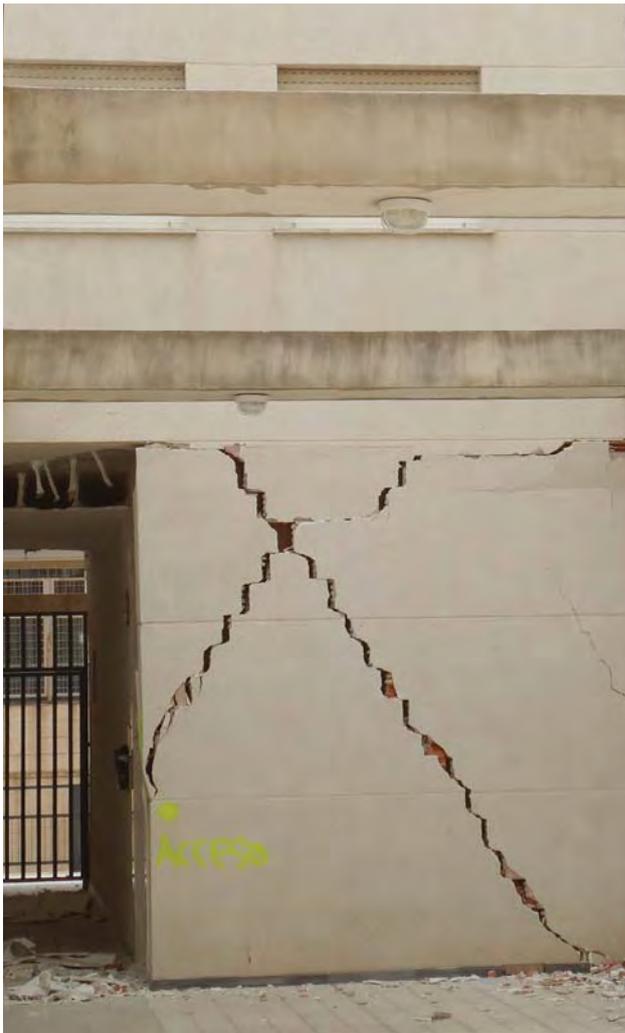
Figura 21.- Fallo de la fábrica en planta baja.

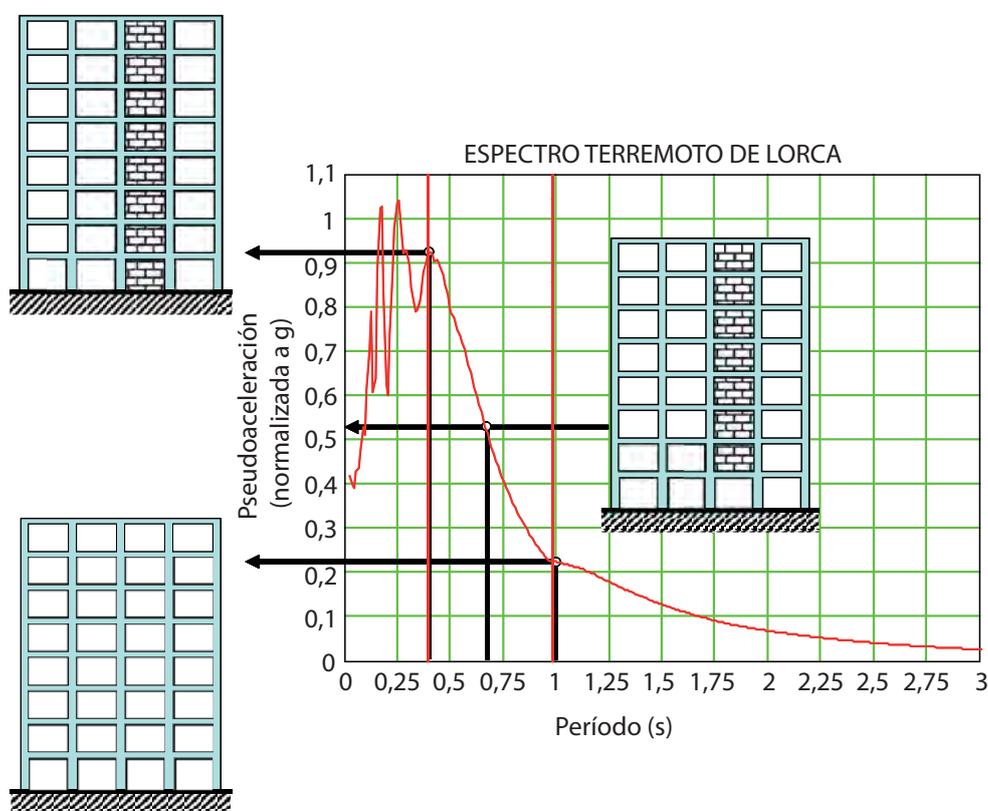
Figura 23.- Diferencias de los valores espectrales de un edificio en función de la disposición de las fábricas.

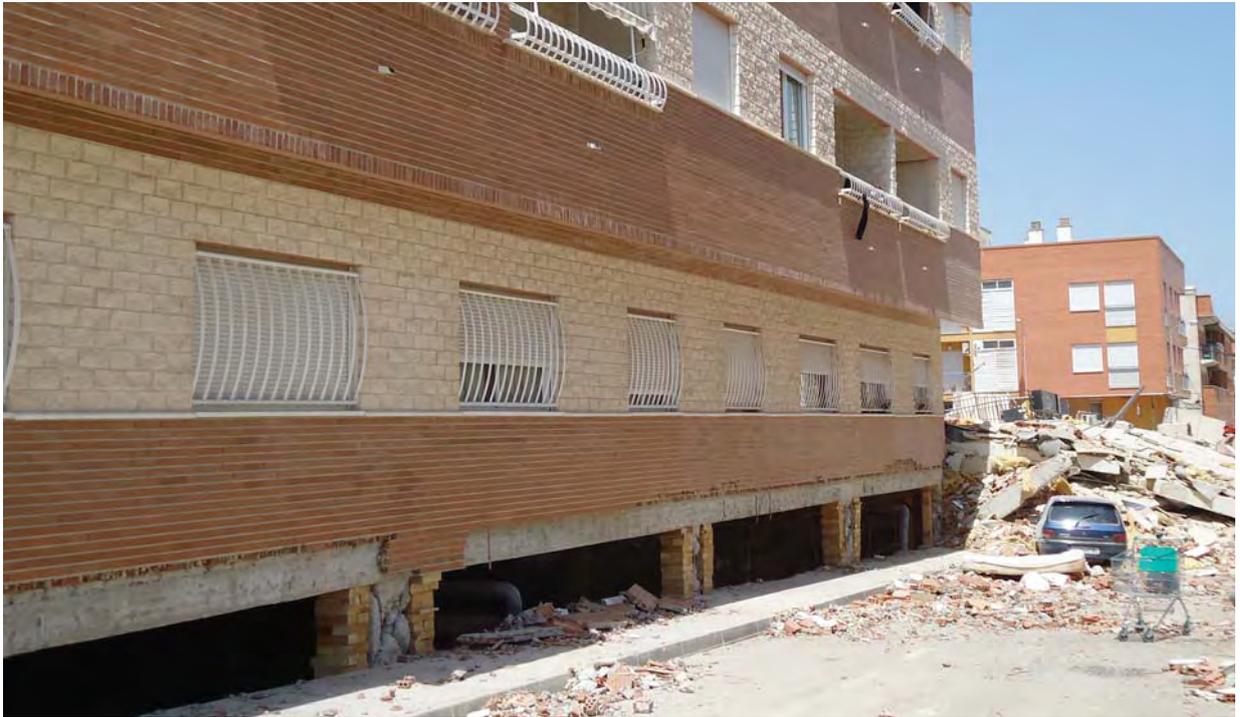
⇒ **Figura 24.-** Edificio con una alineación de pilares de planta baja colapsados.

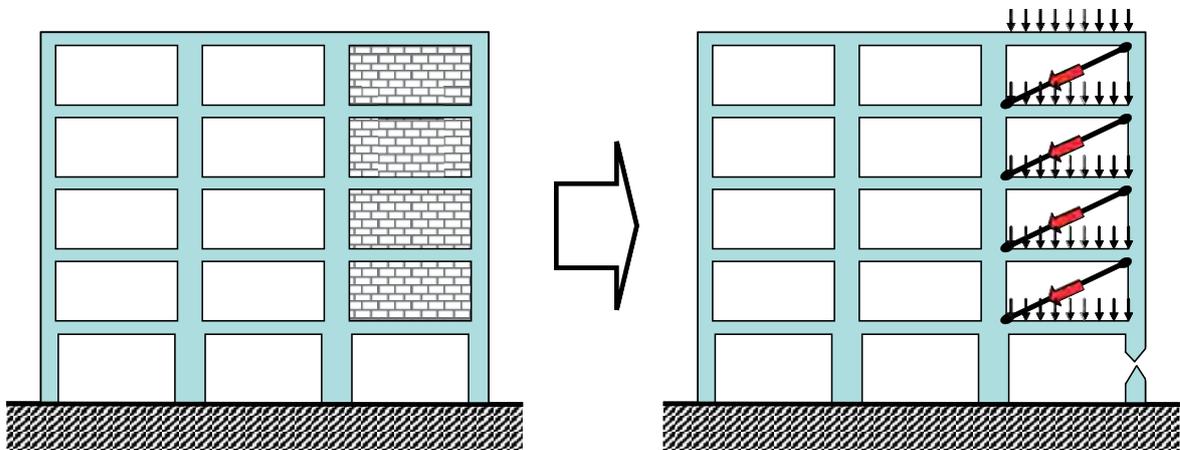
⇒ **Figura 25.-** Mecanismo resistente de la fábrica.
